مسجد و سائر التواريخ

حي الطرف - الدرعية

مشروع تسجيل وترميم مدينة الدرعية القديمة

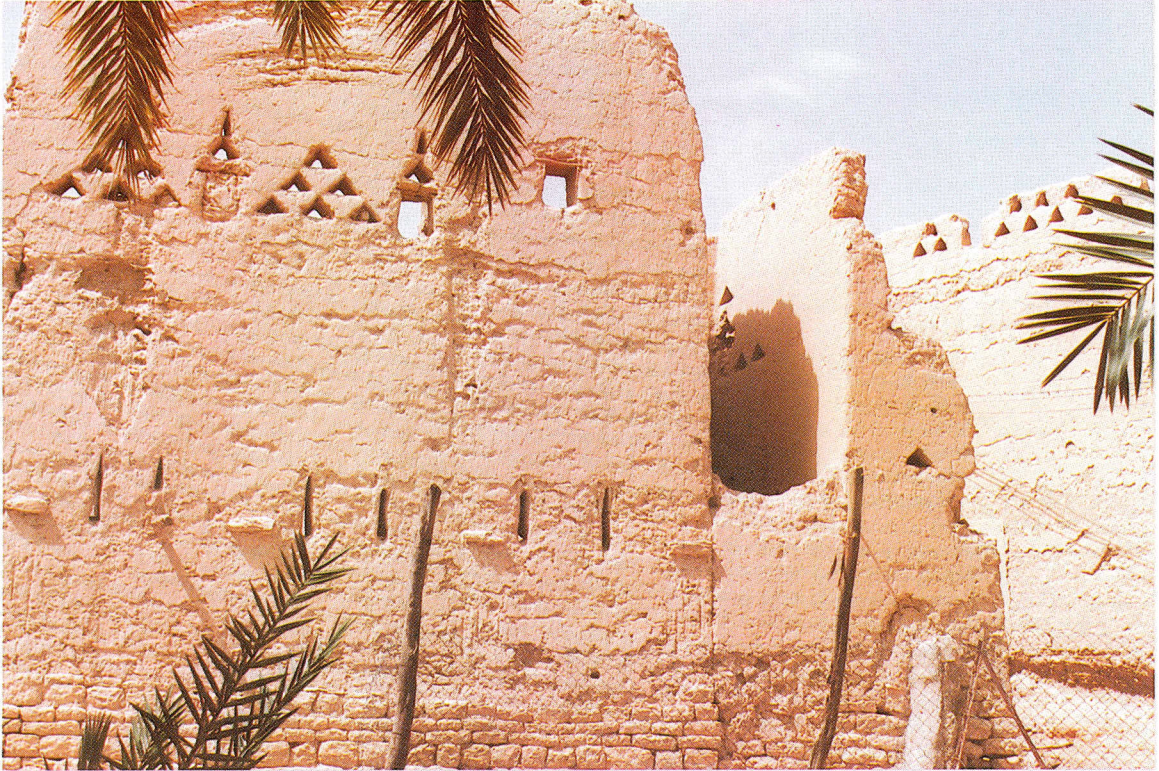
The east wall of the Subaalat and Mosque of Moudhi. Narrow slit windows are found on the ground floor while the first floor exhibits this structure's distinctive ventilation pattern of triangles alternating with rectangular windows.

الجدار الشرقي لمسجد وسبالة موزي وتظهر فتحات النوافذ الطولية الضيقة بالدور الأرضي ، وفي الدور الأول نرى نماذج فتحات التهوية المثلثة الشكل على التعاقب مع النوافذ المستطيلة

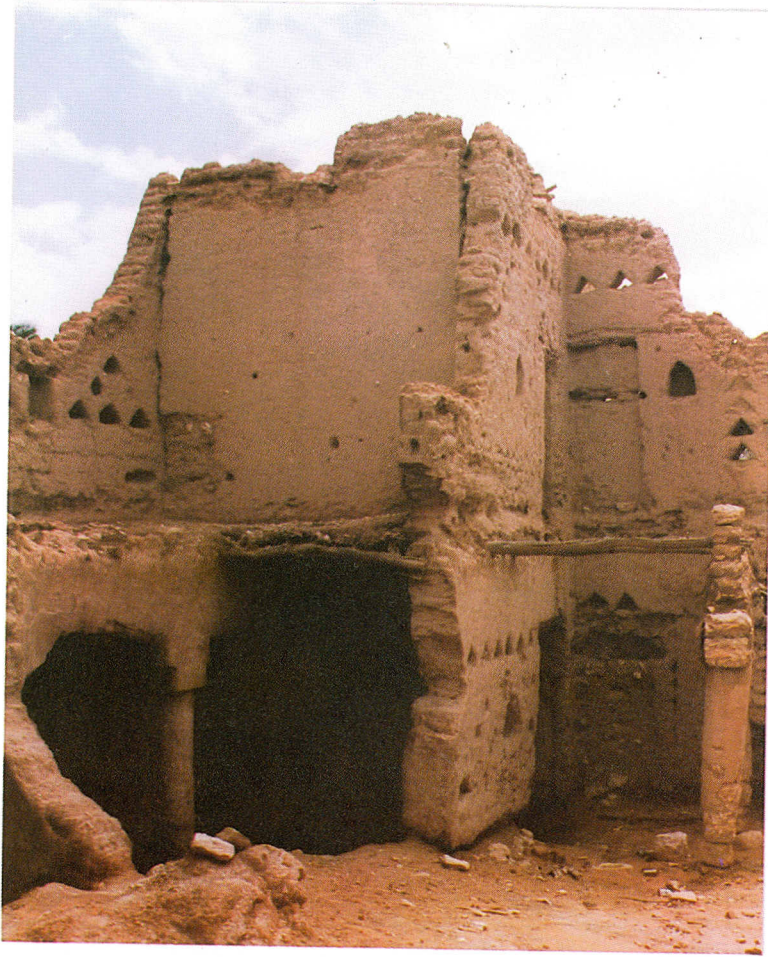
الركن الجنوبي الشرقي للسبالة وتظهر به تفاصيل
الجدار وأيضاً يظهر بالجهة اليمنى من الصورة الجدار
الساخر الموجود بين المسجد والسبالة

Southeast corner of the Subaalat showing details of
the wall construction as well as the surviving
screen wall between the Subaalat and Mosque (right).

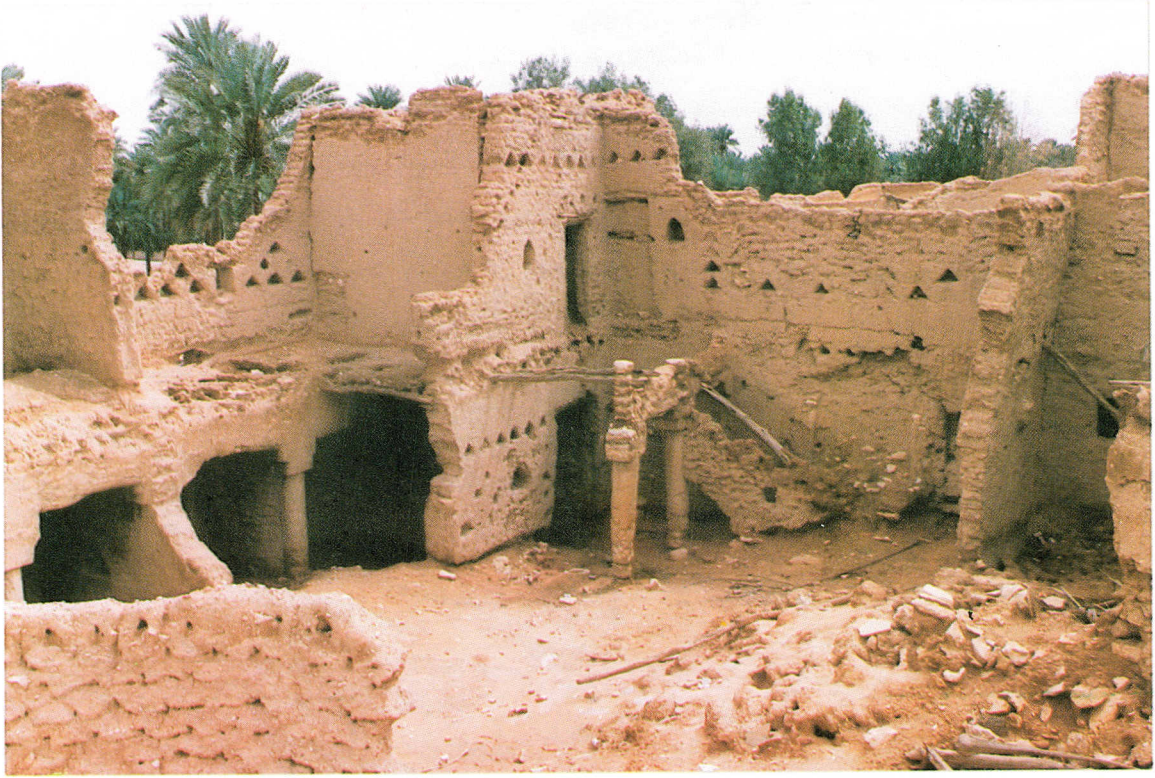
صورة للركن الجنوبي الشرقي للسبالة التقطت قبل القيام بأعمال الحفر والتنظيف الأثرية
View of the southeast corner of the Subaalat taken prior to archaeological excavations.

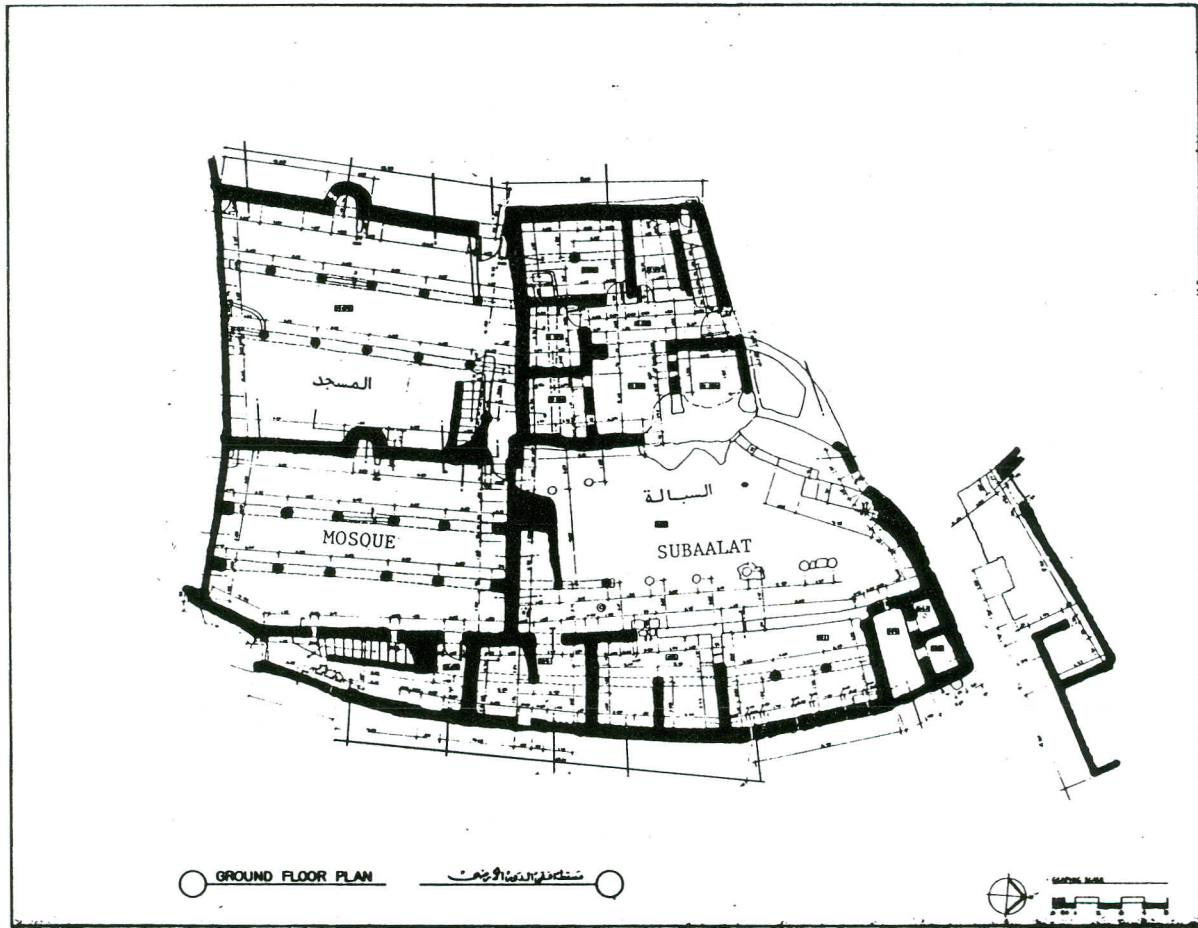
مخطط الوضع الحالي للدور الأرضي لمسجد وسبالة موضي
Existing condition ground floor plan of the Subaalat and Mosque
of Moudhi.

ان الجدران المتبقية ، وبقايا أجزاء الجدران والعلامات والتفاصيل المعمارية الموجودة بالجدران ، وكذلك الأساسات وقواعد الأعمدة التي تم الكشف عنها أثناء القيام بأعمال الحفر والتنظيف بالموقع ، قد بدأت تظهر أن شكل السبالة كان عبارة عن شكل مستطيل طويل ، ويكون جزءاً من شكل طولي مع المسجد والذي يمكن الوصول إليه من داخل السبالة .

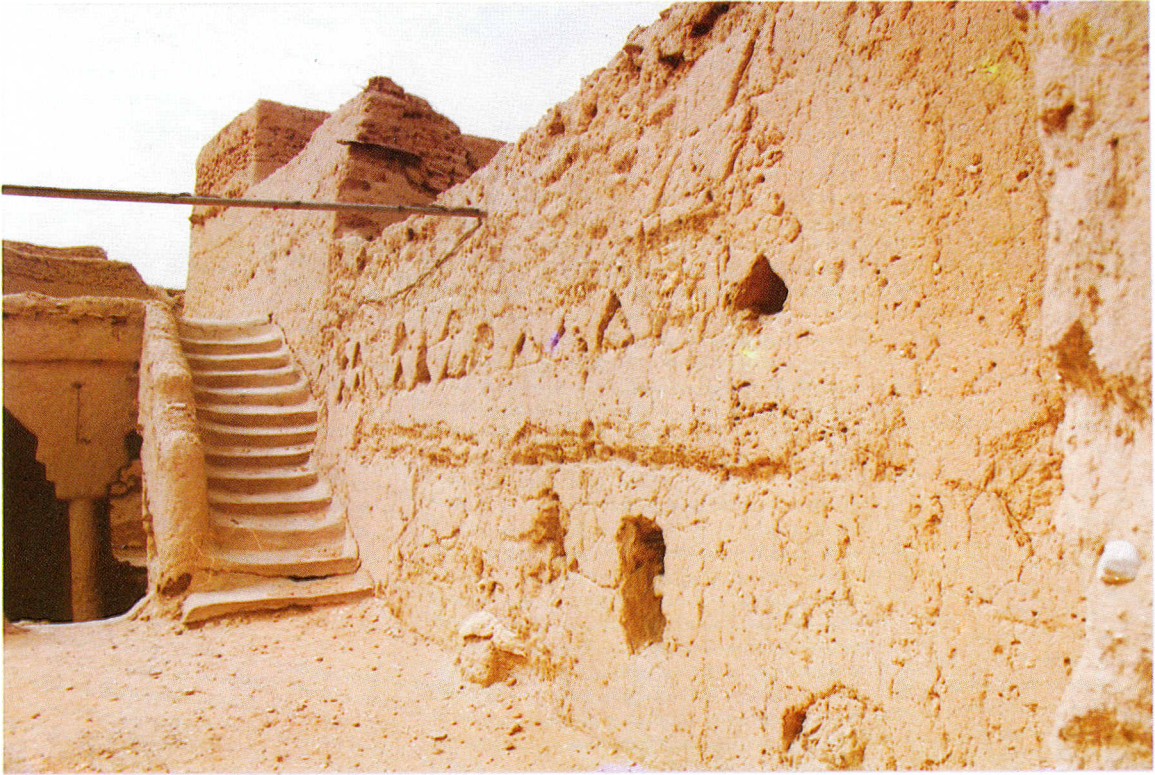
منظر للجدار الفاصل بين المسجد وسبالة موزي ، والدرج
المؤدي إلى مصلى سطح المسجد

View of the screen wall between the Mosque and the Subaalat and
the stairway leading to the roof of the upper Mosque.

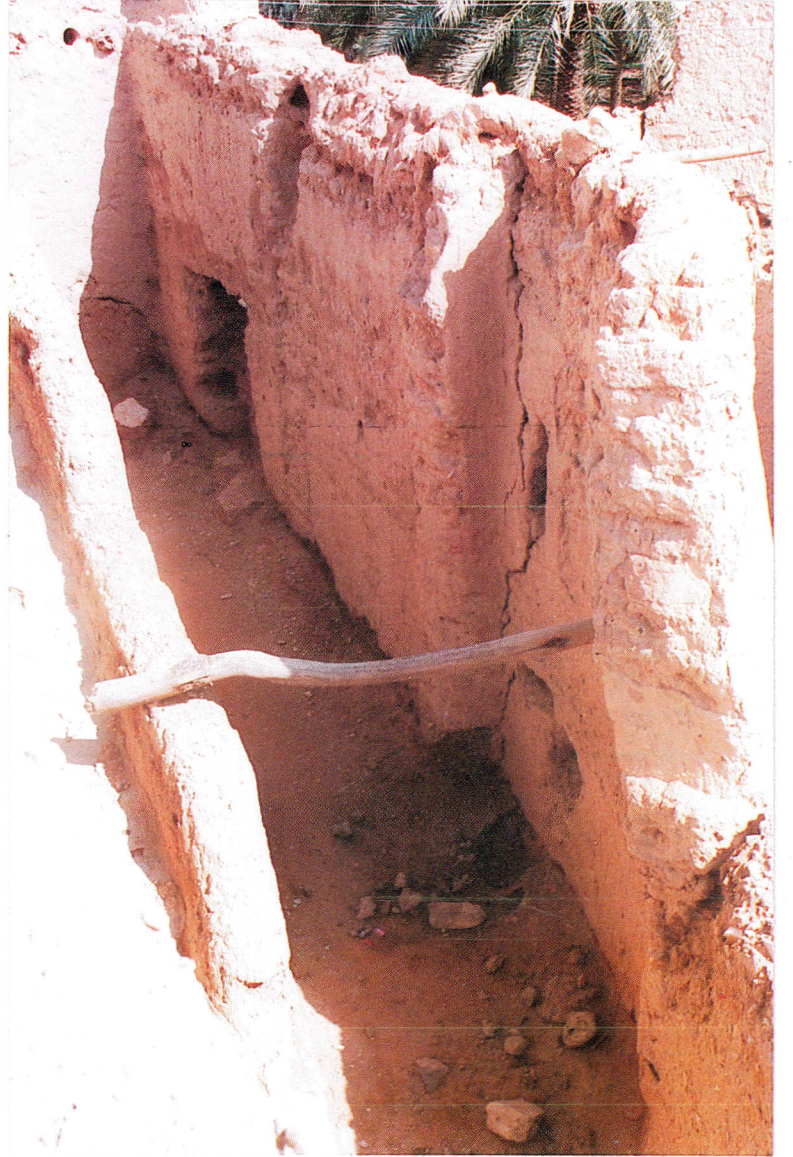
تفاصيل بقايا الجدار الشرقي الأصلي ويظهر به الفتحات المؤدية
إلى الطريق وآثار الجدران الداخلية

Detail of the remains of the original east wall showing openings to
the street and traces of interior walls.

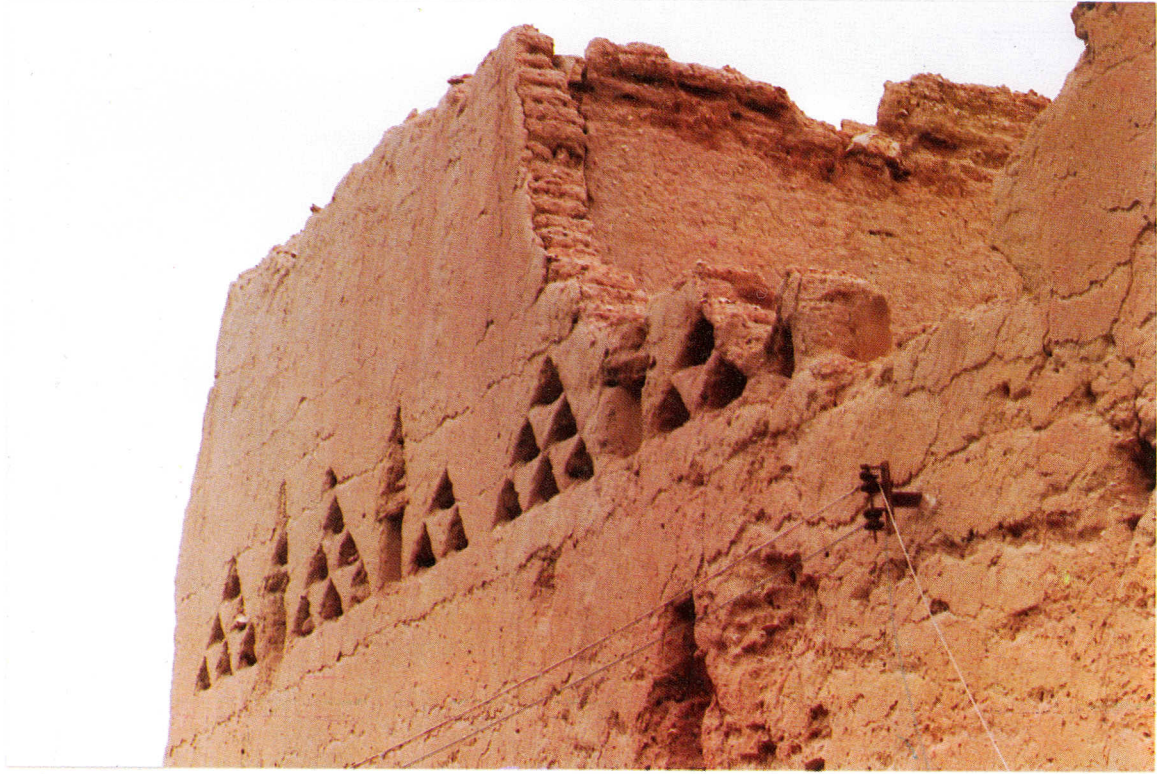
Detail view of the stacked triangle ventilation patterns in the Subaalat's east first floor wall. These stacks alternate with small rectangular window openings.

تفاصيل مجموعة من نماذج فتحات التهوية المثلثة بجدار الدور الأول الشرقي للسبالة . ويلاحظ أن تلك الفتحات تتعاقب مع فتحات النوافذ المستطيلة الشكل الصغيرة

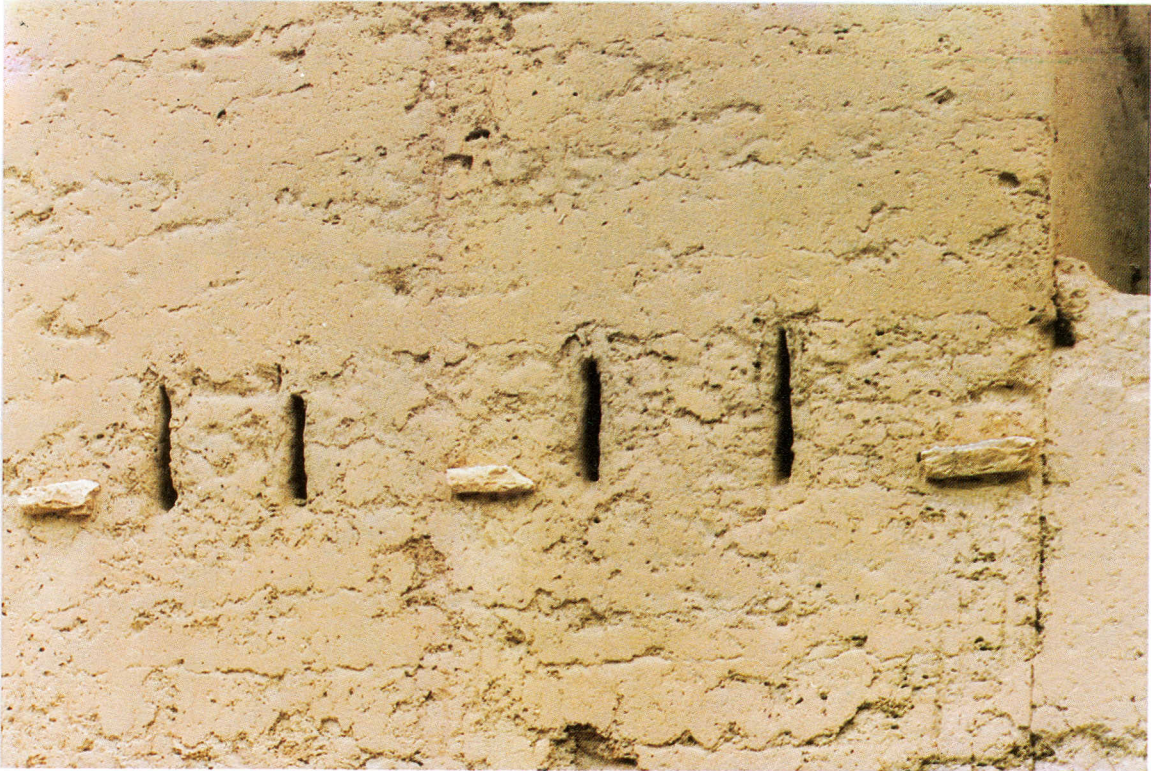
تفاصيل فتحات النوافذ الرمحية الضيقة الموجودة بالجدار الشرقي
للسبالة بالدور الأرضي . ويلاحظ وجود الأحجار البارزة بهذا
الجزء من الجدار والتي يحتمل أنها كانت تستخدم كدعامات
لنوع ما من أشكال الخيام للسوق الذي كان يقوم أحياناً بهذا
الجزء من الطريق الشرقي

Detail of the ground floor slit windows in the east wall of the
Subaalat. The regular spacing of slightly projecting stones along
this section of wall suggests their use as supports for tent-type
coverings for occasional market use of this section of the east lane.

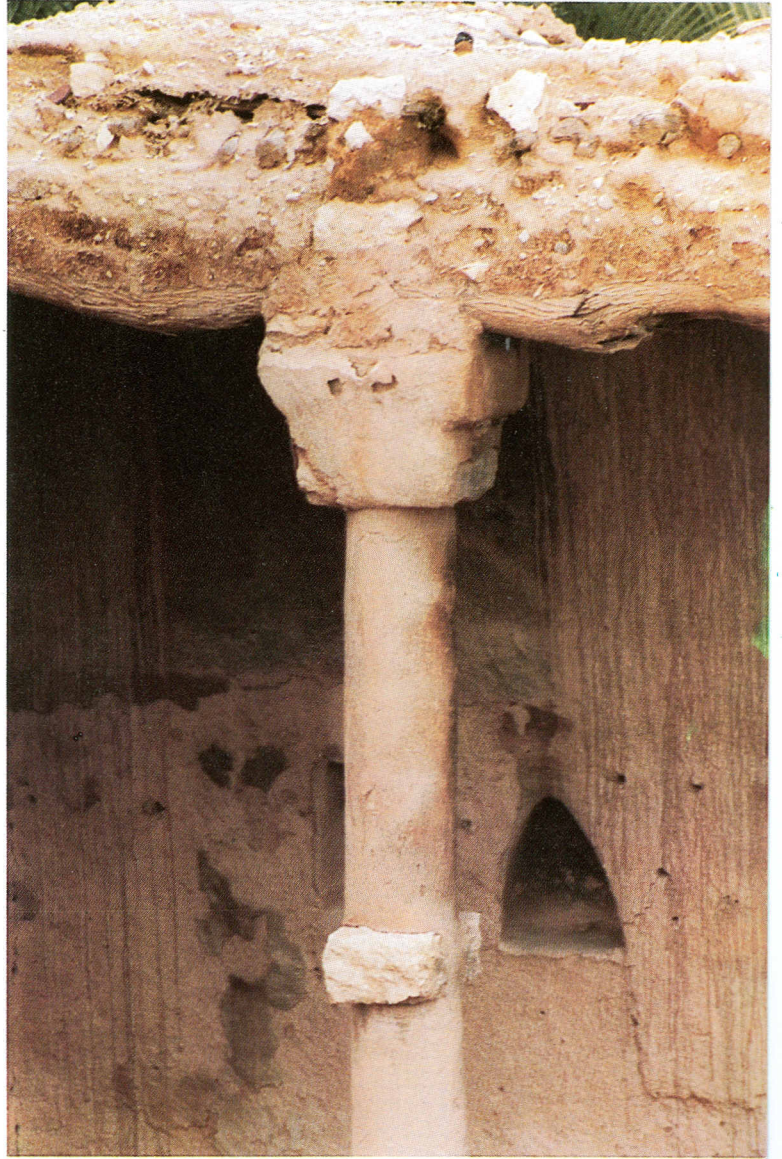
تفاصيل عمود حجري بالدور الأول بالركن الشمالي الشرقي وما
 به من بروز غير عادي في الوسط ربما استعمل كرف (كمار) أو
 حامل

Detail of the unusual stone construction used in a first floor column
 in the northeast corner of the Subaala, used as a shelf.

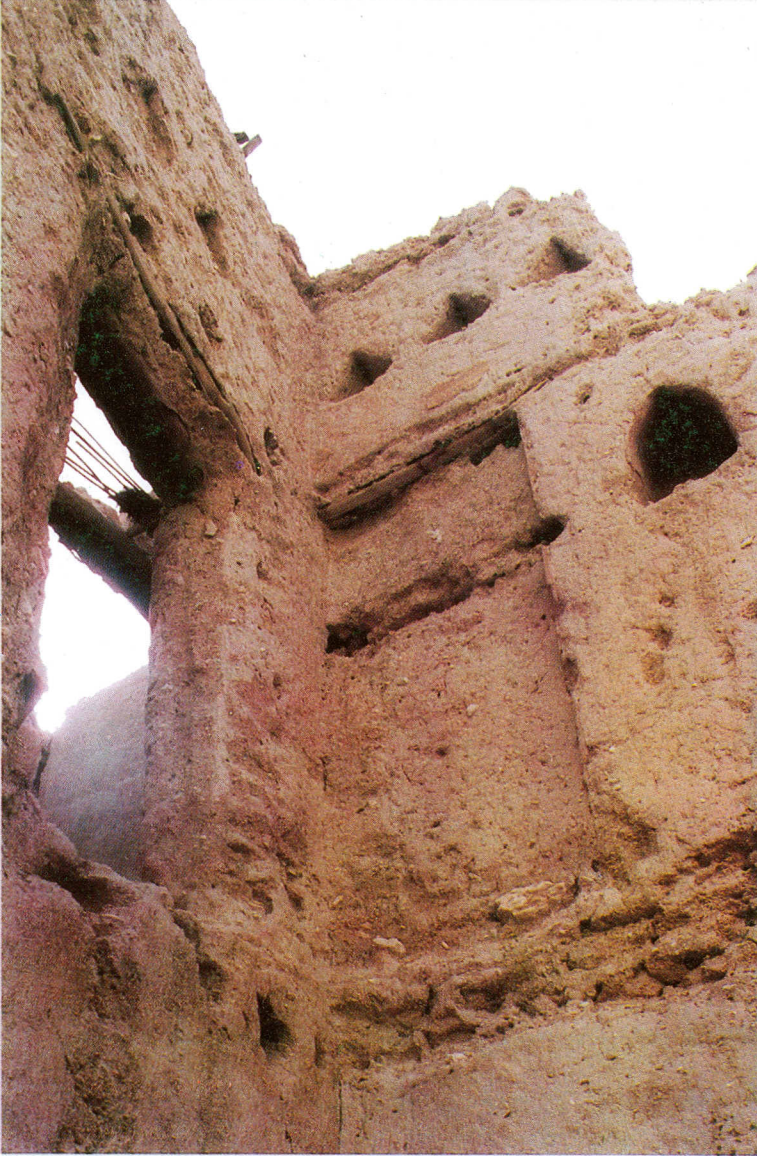
تفاصيل أبواب النور الأول بالركن الجنوبي
الشرقي للسبالة ويرتبط منسوب الباب الموجود
بالجهة اليمنى بمنسوب النور الأول للمسجد

Detail of first floor doors in the southeast corner of
the Subaalat. The door on the right originally
connected to the first floor level of the Mosque.

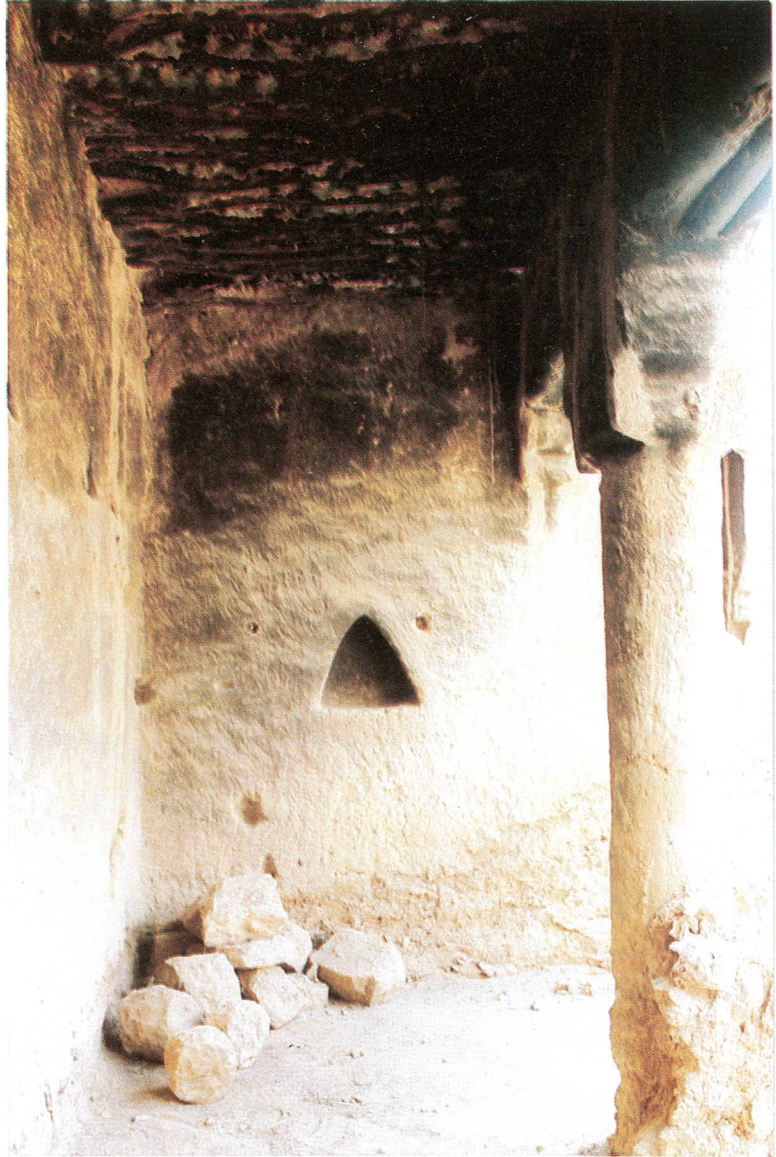
Detail of a ground floor room in the Subaalat. The original wall niche is still clearly defined and the floor has been excavated to its original level, exposing a number of stone column drums.

تفاصيل حجرة بالدور الأرضي للسبالة ويظهر بوضوح الكوة الأصلية الموجودة بالجدار وقد تم القيام بأعمال التنظيف حتى منسوب الأرضية وتظهر بعض خرزات الأعمدة الحجرية التي تم الكشف عنها

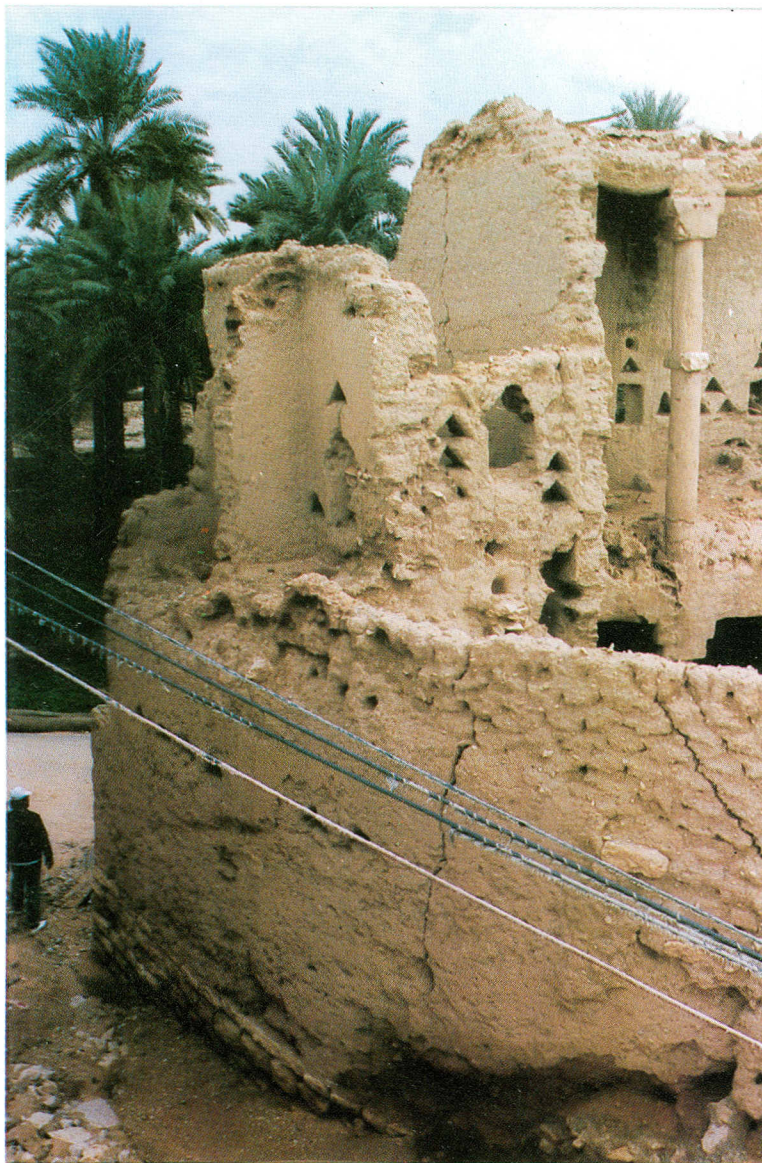
منظر للركن الشمالي الشرقي للسبالة خلال القيام بأعمال الحفر .
وقد تم الكشف عن عدد كبير من قطع الحجارة المستطيلة التي
تشبه الخزرات أثناء أعمال التنظيف

View of the northeast corner of the Subaalat during the excavations. A large number of rectangular and drum-shaped stone pieces were found during the course of these excavations.

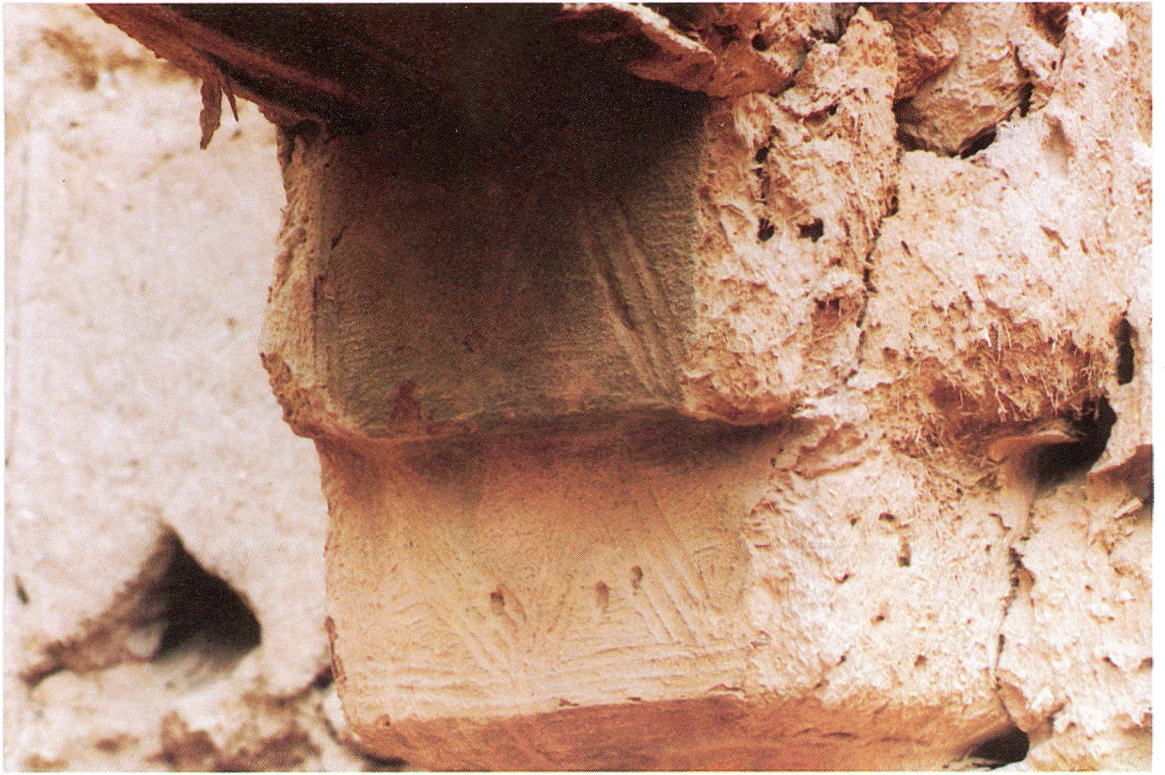
منظر للقطاع الصغير المتبقي من جدار السبالة الشمالي . وتظهر
أعمال البناء الحديثة بالطوب اللبن والموجودة بأعلى الجدار

View of the small surviving section of the Subaalat's north wall.

More recent adobe construction is visible above it.

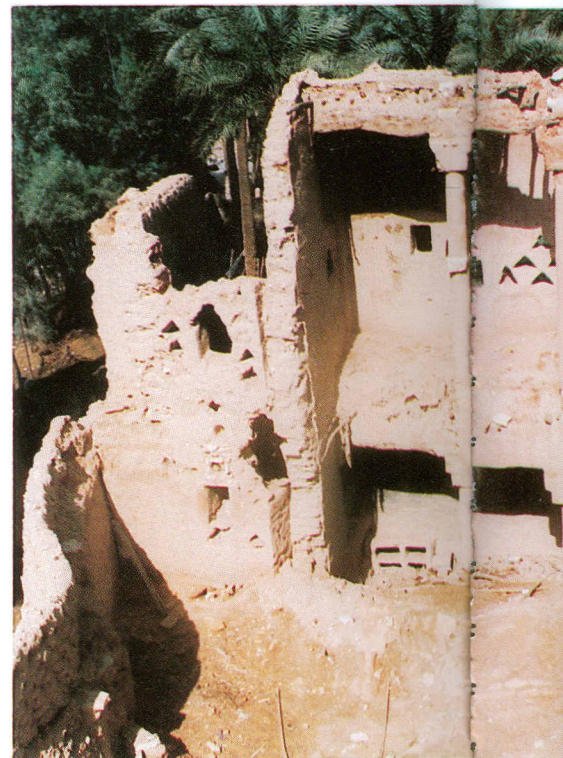
تفاصيل مدخل بيت المال وأساسات الجدران الحجرية التي
وجدت بيدن الطريق الحالي

Detail of the entrance to the Betalmaal and stone foundation walls
found in the center of the current roadbed.

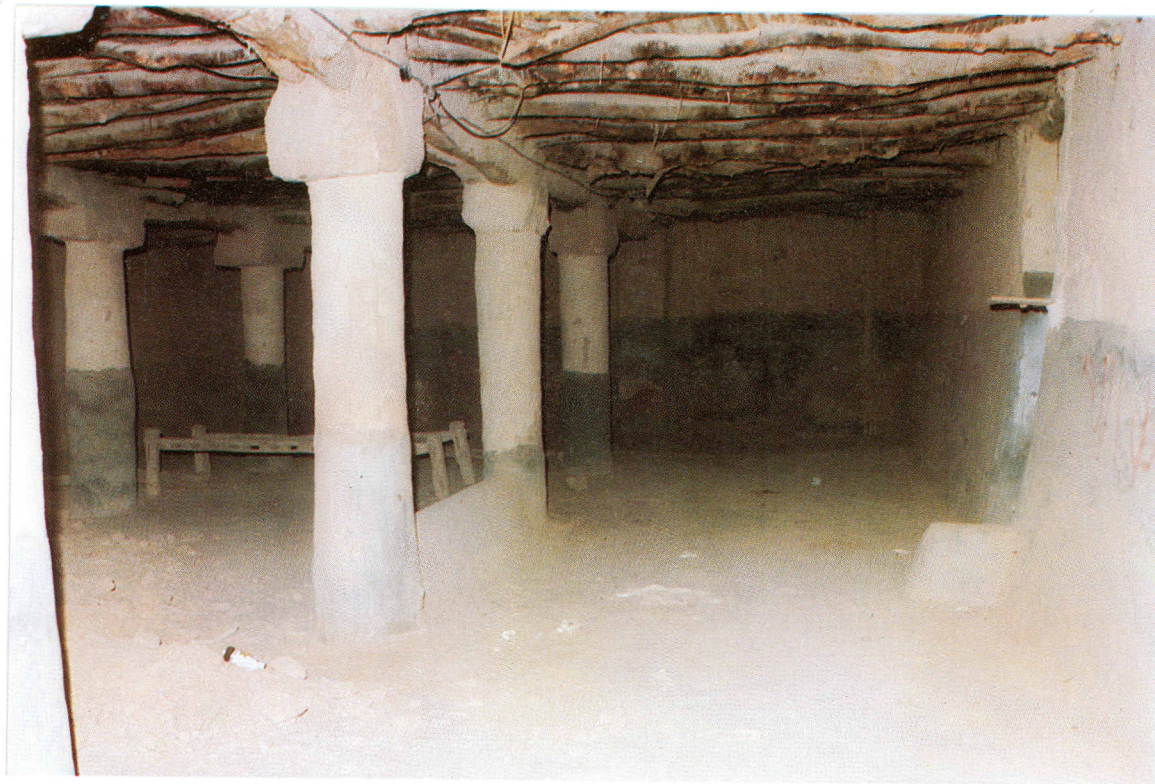
تفاصيل أعمدة الفناء التي لازالت قائمة بالسبالة ويظهر في
منتصف الصورة (مشار إليه بسهم) الرحى السفلية لمطحنة
حجرية والذي بلغ ارتفاعها بعد الكشف عنها ٣٠ سم

Detail of the surviving courtyard columns in the Subaalat. In the
center (arrow) is a stone grinding basin that, when excavated, was
approximately 30cm. in height.
